**Caracterização Tecnológica das Rochas e
Mosaicos das Varandas Térreas do
Theatro Municipal do Rio de Janeiro**

TRABALHO DE CONCLUSÃO DE CURSO

2018

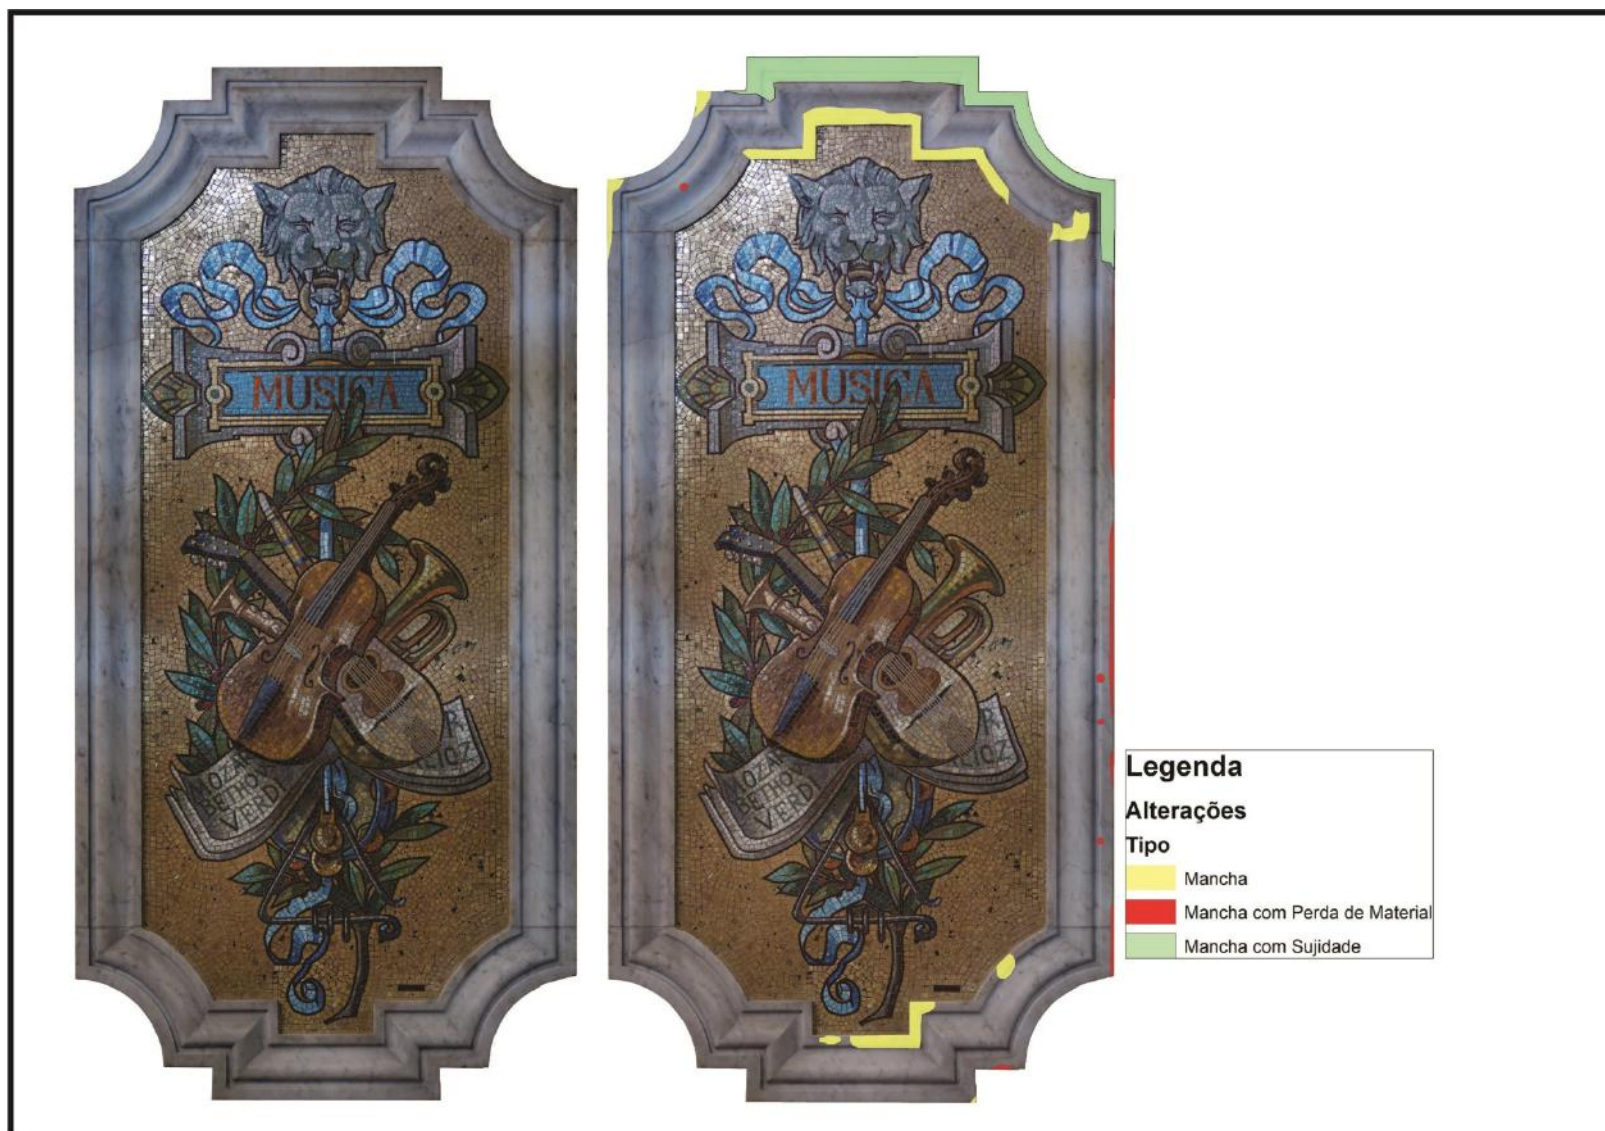
Figura 37: Mapa de danos do Painei M1 "Música". Fonte: Adaptado de Adolfo Vila (2018).

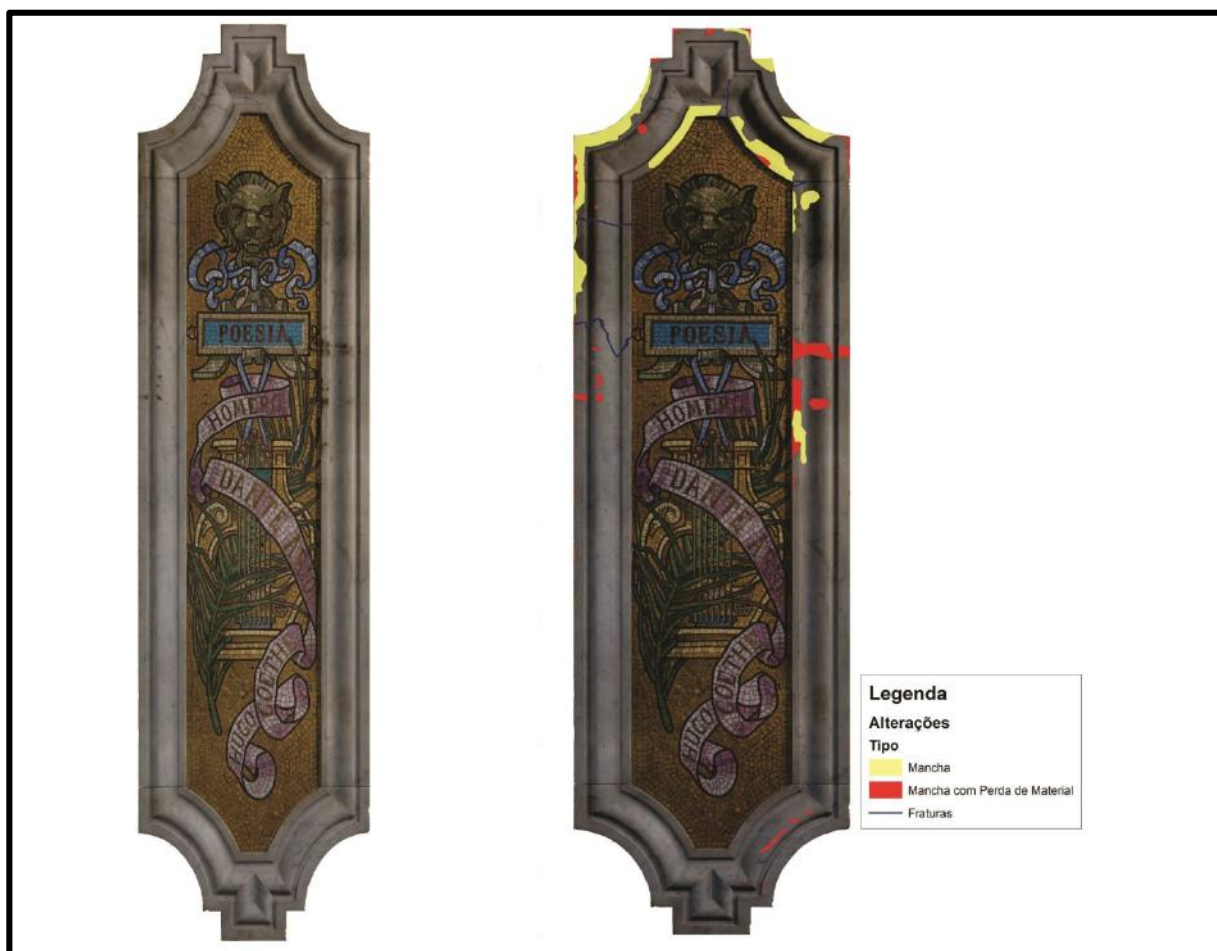
Figura 38: Mapa de danos do Painei M2 "Poesia". Fonte: Adaptado de Adolfo Vila (2018).

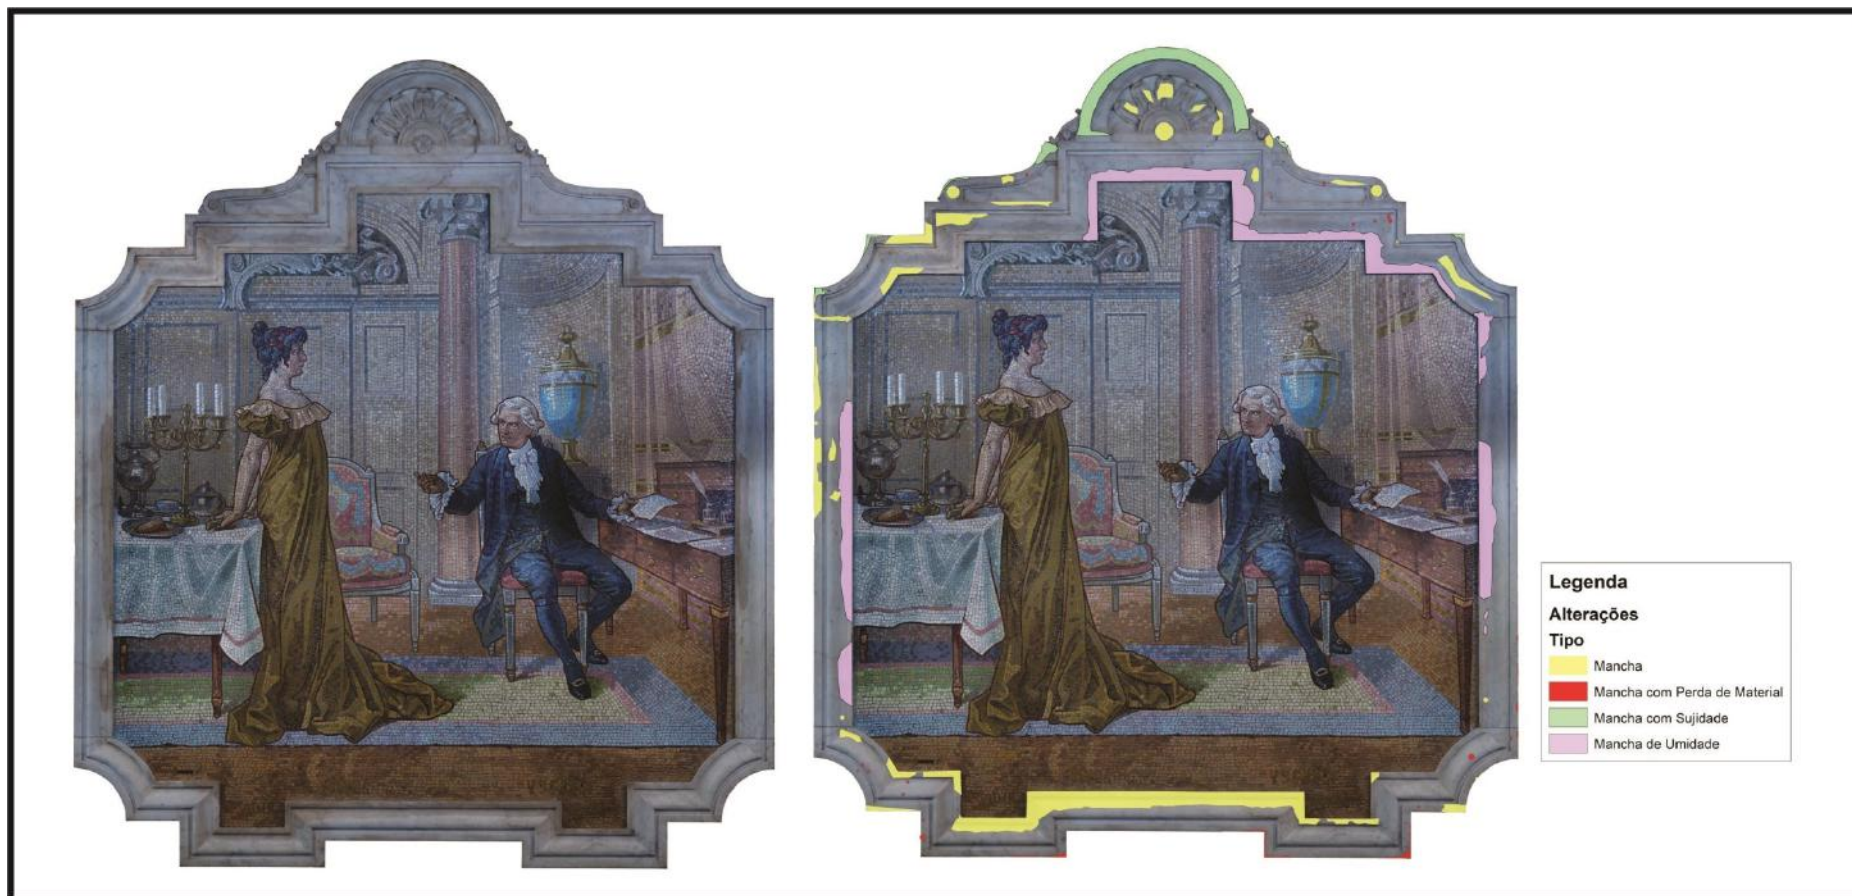
Há também manchas de umidade, concentradas principalmente nas laterais das molduras, elas dão uma textura gordurosa e/ou molhada à superfície da rocha. Esse tipo de manchamento está associado a características intrínsecas da rocha (como porosidade e permeabilidade) e características extrínsecas (como umidade, infiltrações e excesso de água na argamassa) (IAMAGUTI, 2001). Essas manchas são observadas principalmente nas molduras dos painéis M3, M5 e M6.

Figura 39: Mapa de danos do Painel M3 "Tosca". Fonte: Adaptado de Adolfo Vila (2018).

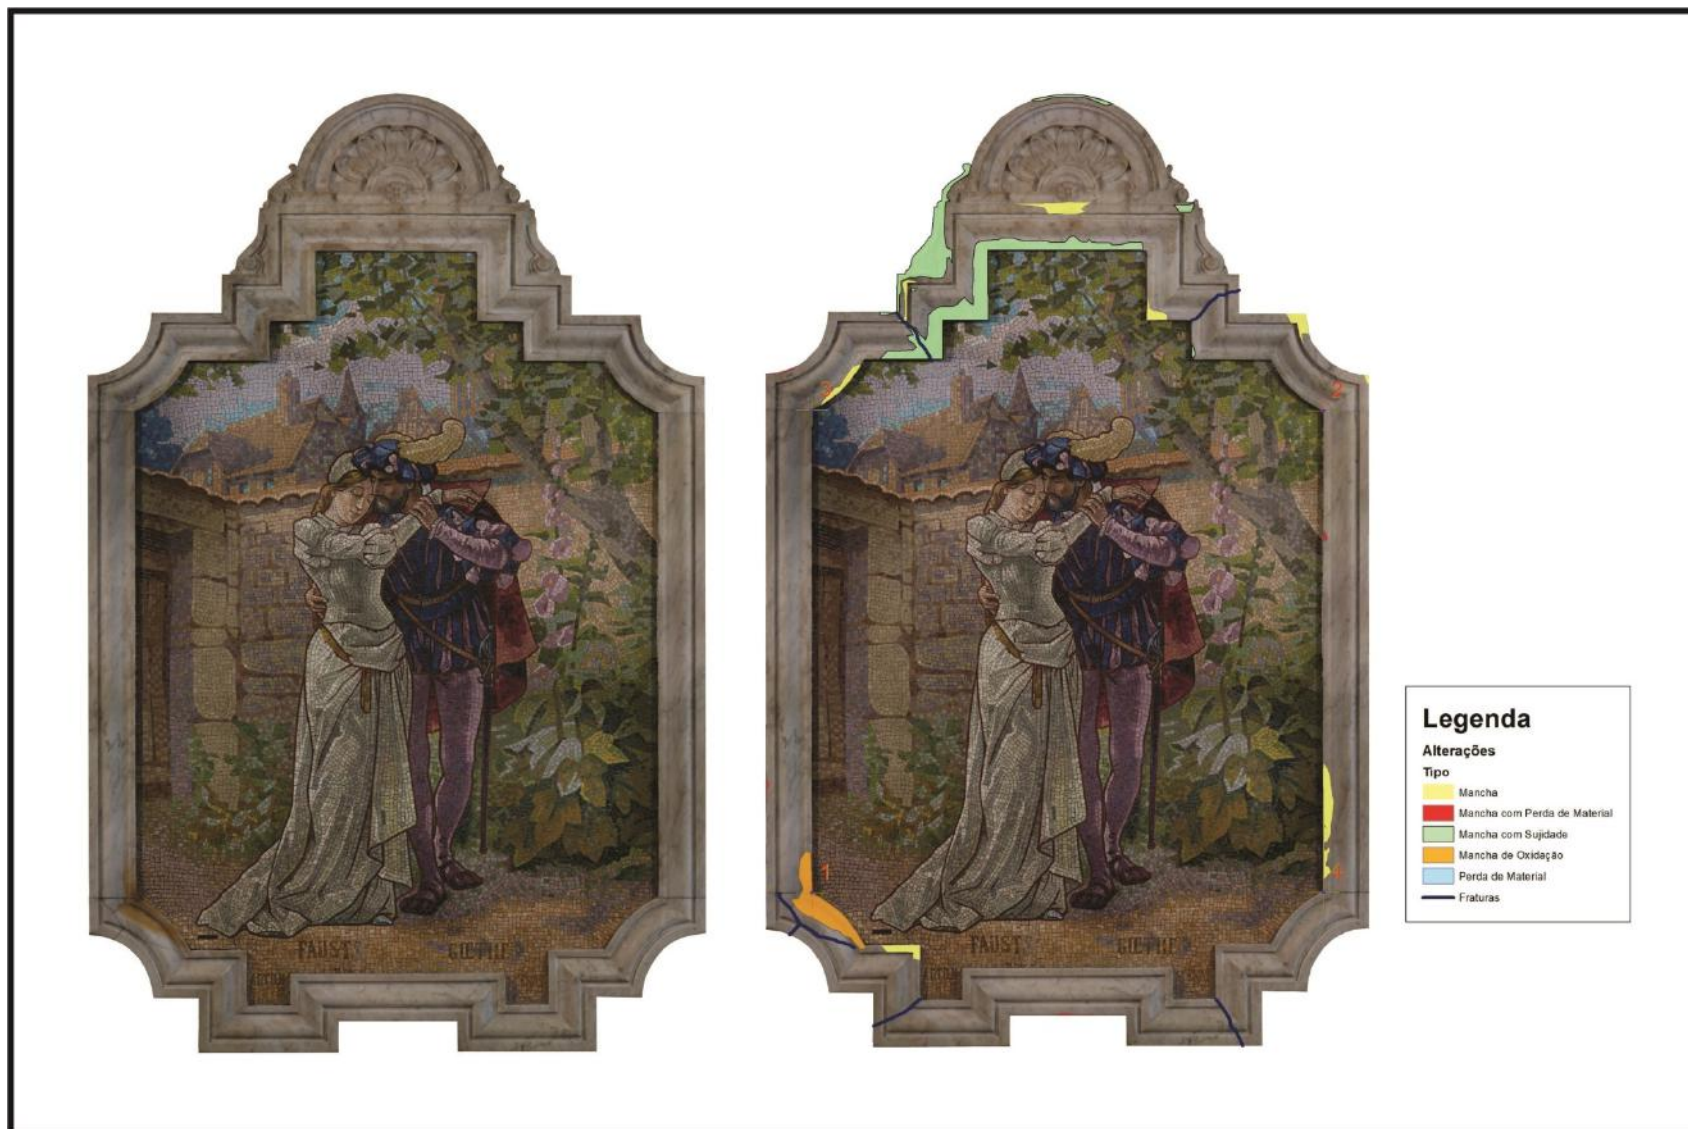
No painel M4 (Fig. 40) ocorre um tipo diferente de manchamento na extremidade inferior esquerda, na forma de uma mancha de oxidação. De coloração alaranjada, as manchas de oxidação estão relacionadas à oxidação de minerais ferrosos. Sua provável origem pode estar relacionada a impurezas de ferro presentes no cimento que compõe a argamassa usada para reparar as trincas e fissuras no local.

Figura 40: Mapa de danos do Painel M4 "Fausto". Fonte: Adaptado de Adolfo Vila (2018).

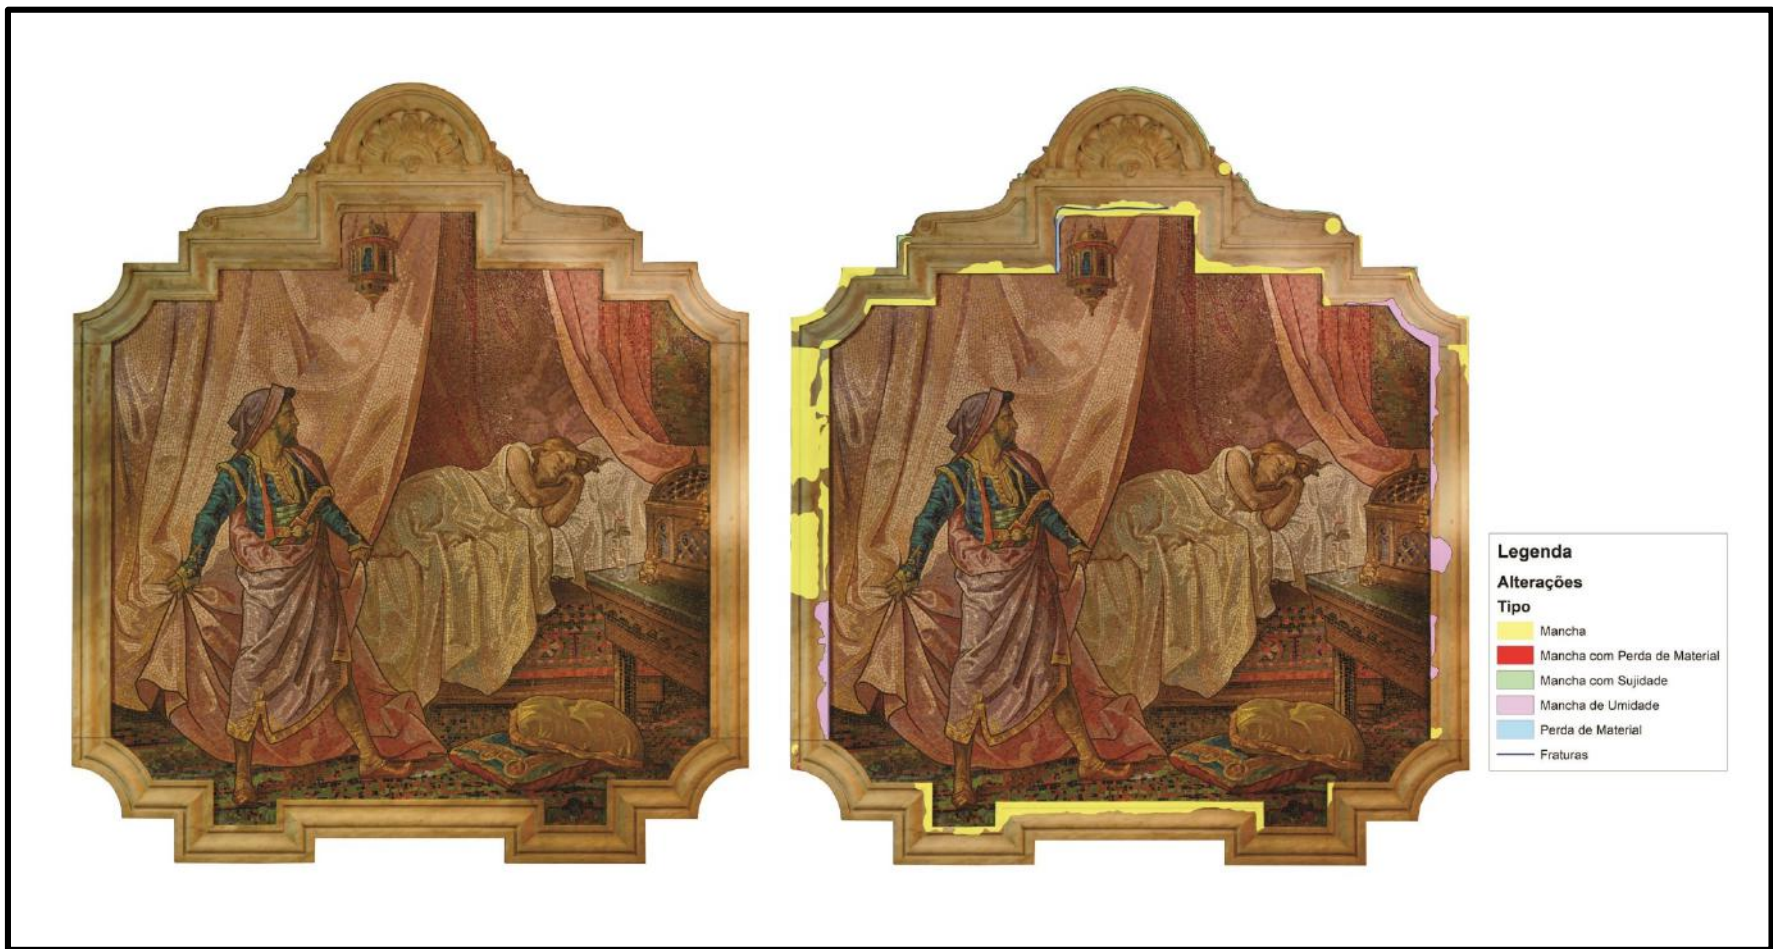
Figura 41: Mapa de danos do Painel M5 "Othello". Fonte: Adaptado de Adolfo Vila (2018).

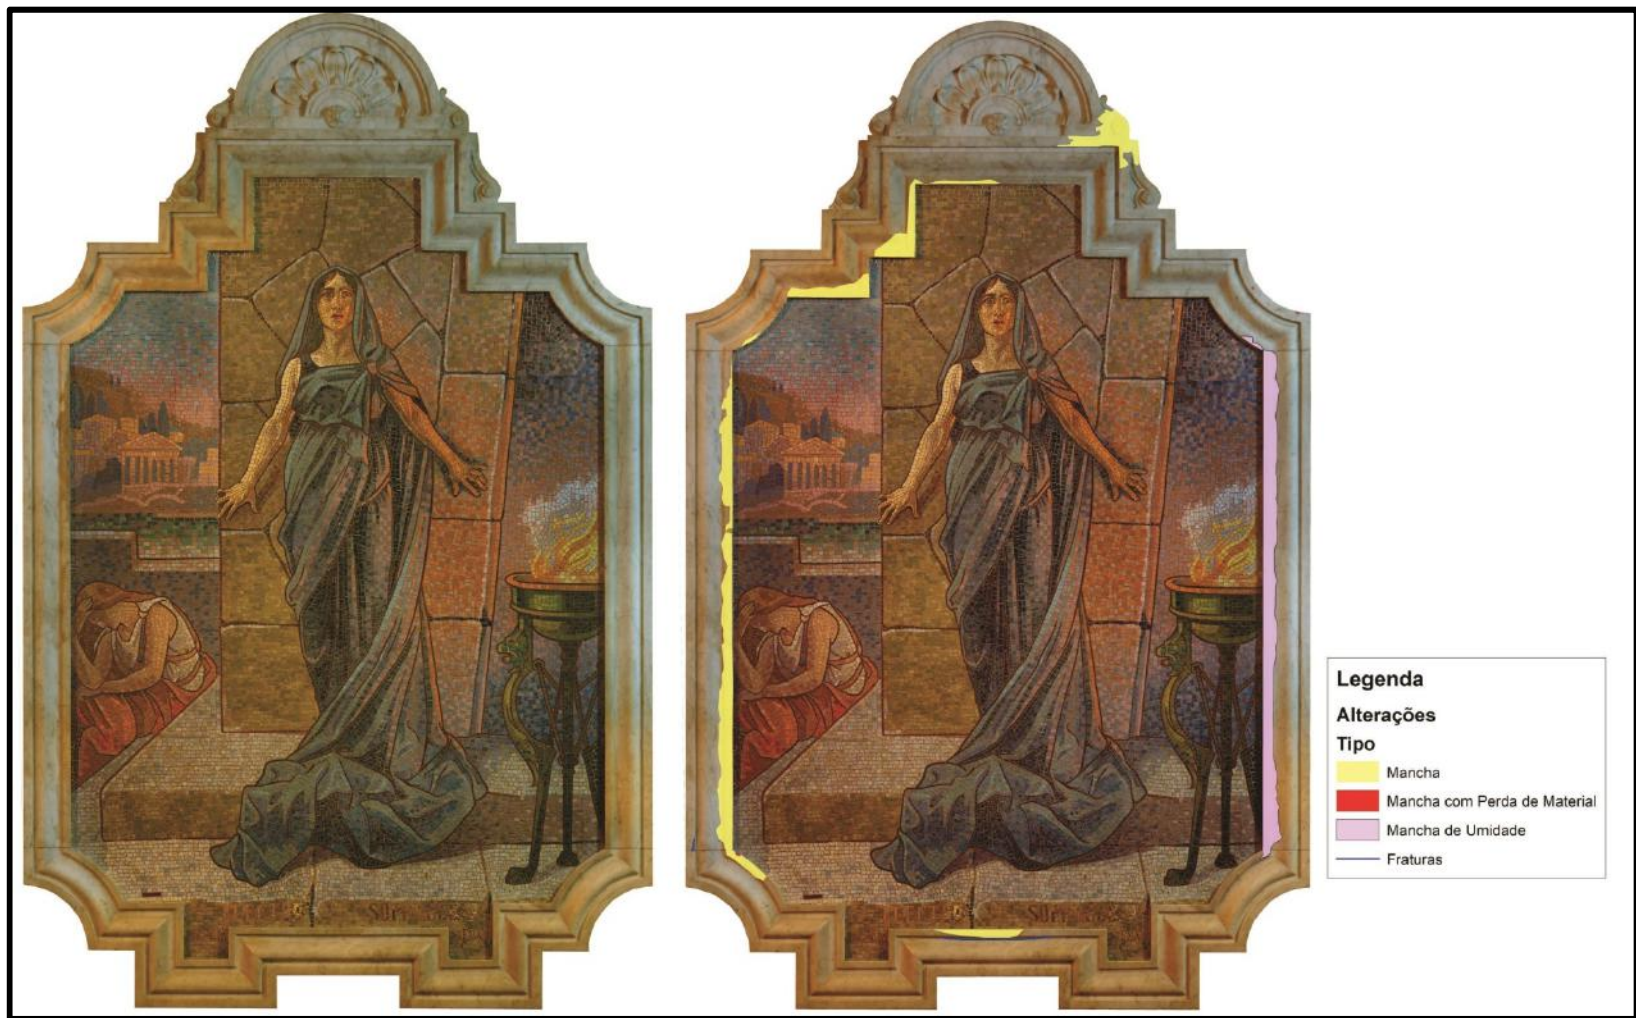
Figura 42: Mapa de danos do Painel M6 "Electra". Fonte: Adaptado de Adolfo Vila (2018).

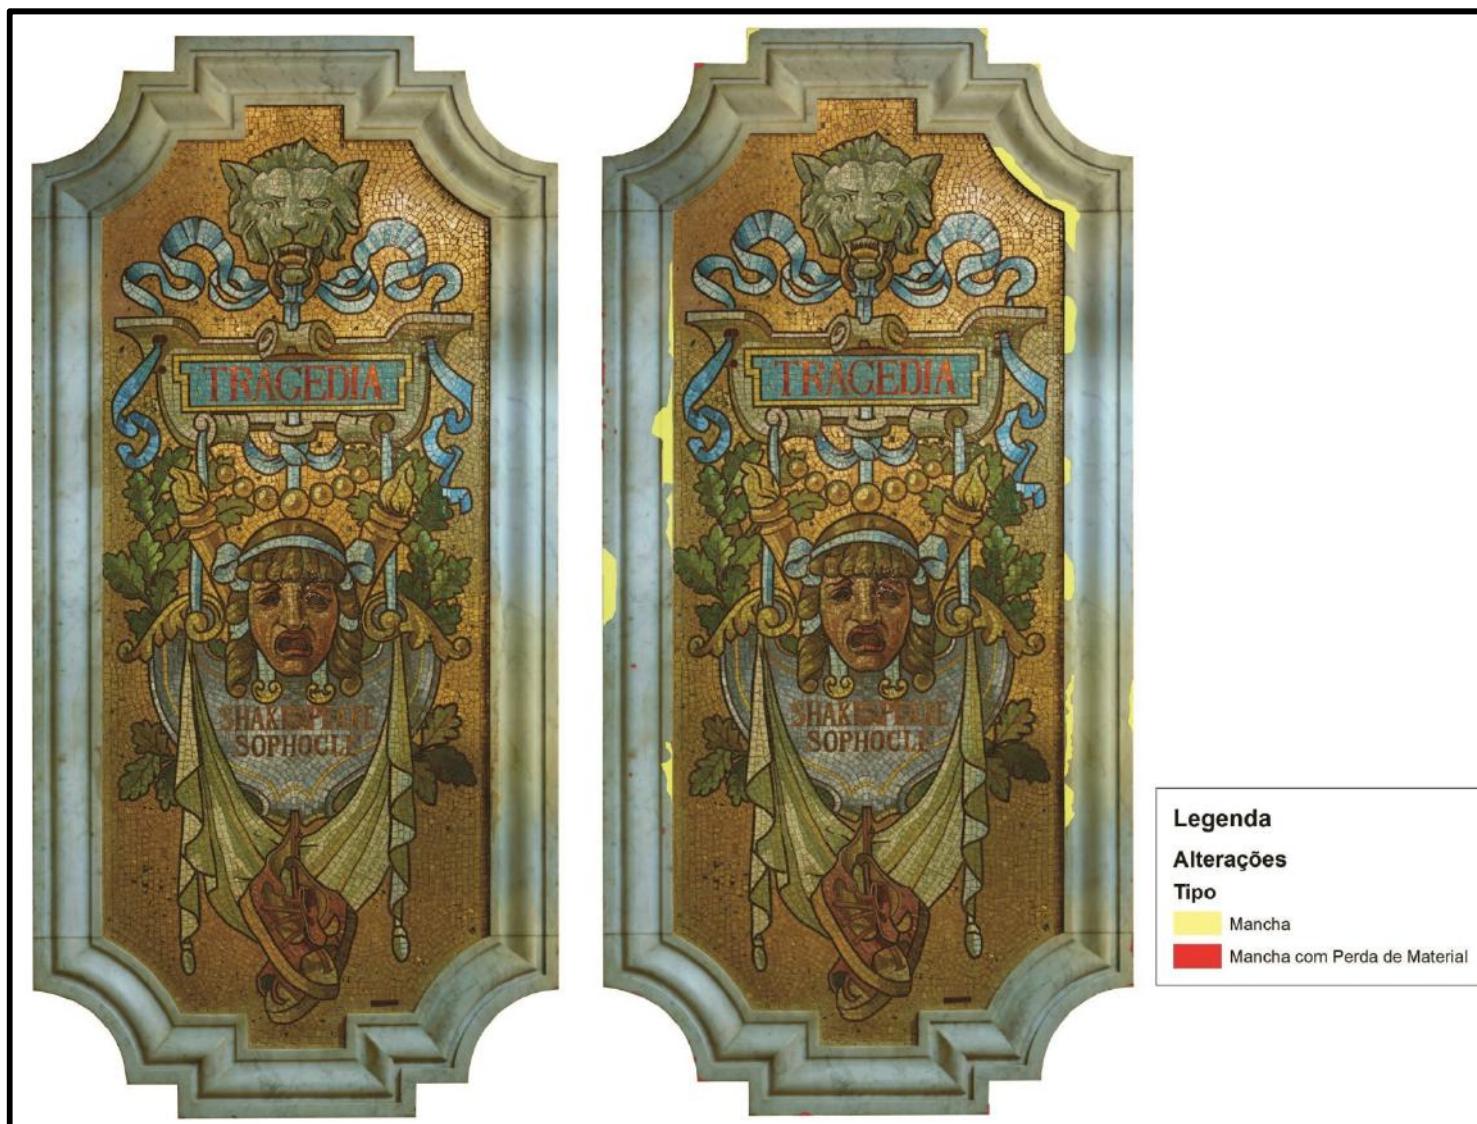
Figura 43: Mapa de danos do Painel M7 "Tragédia". Fonte: Adaptado de Adolfo Vila (2018).

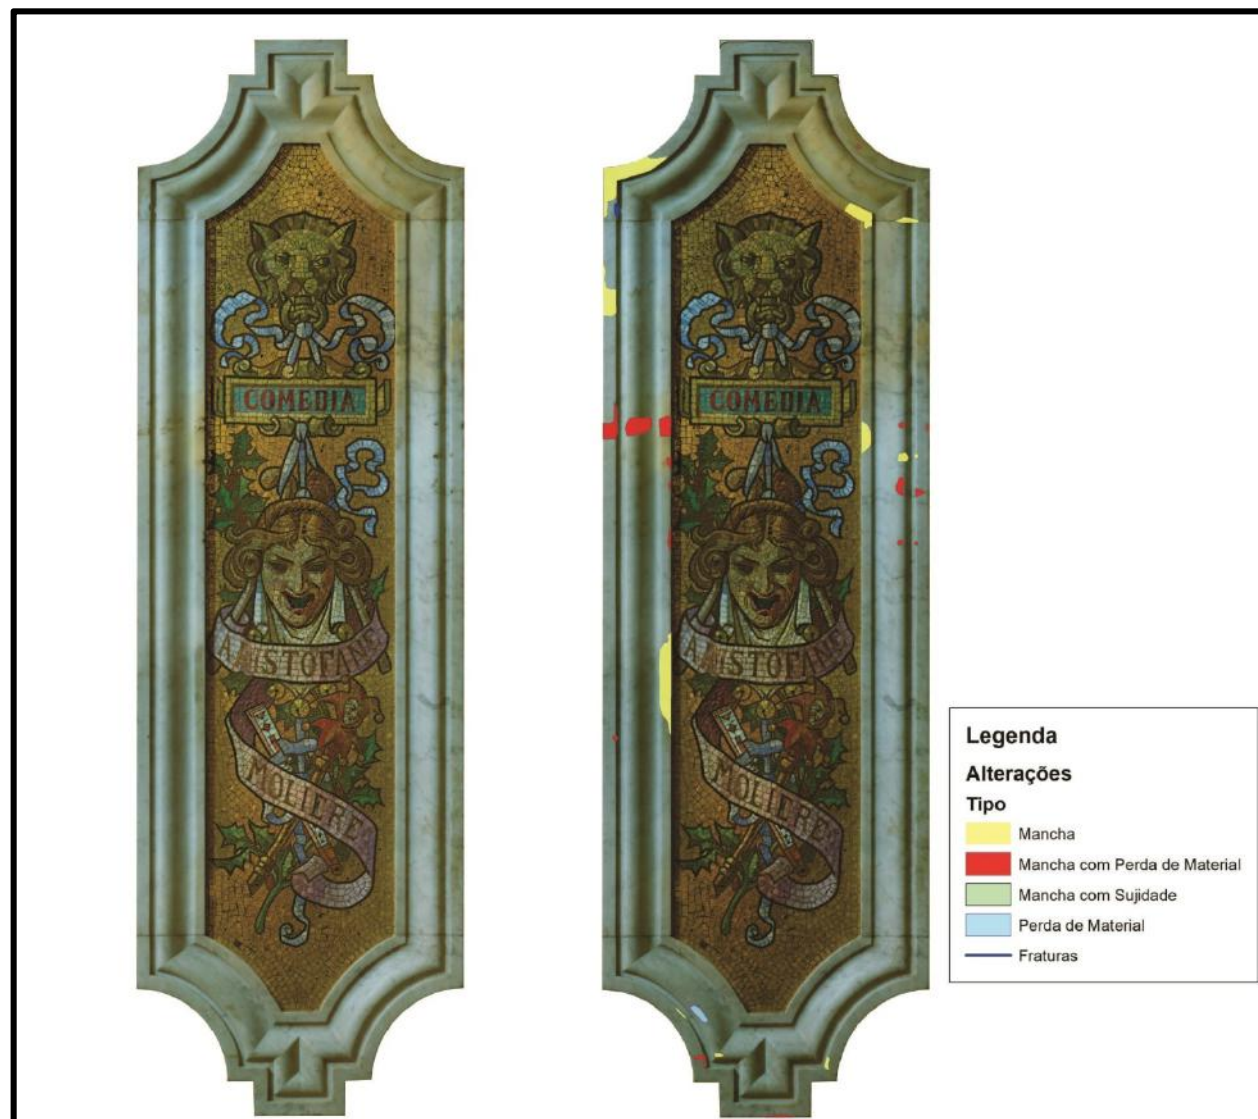
Figura 44: Mapa de danos do Painel M8 "Comédia". Fonte: Adaptado de Adolfo Vila (2018).

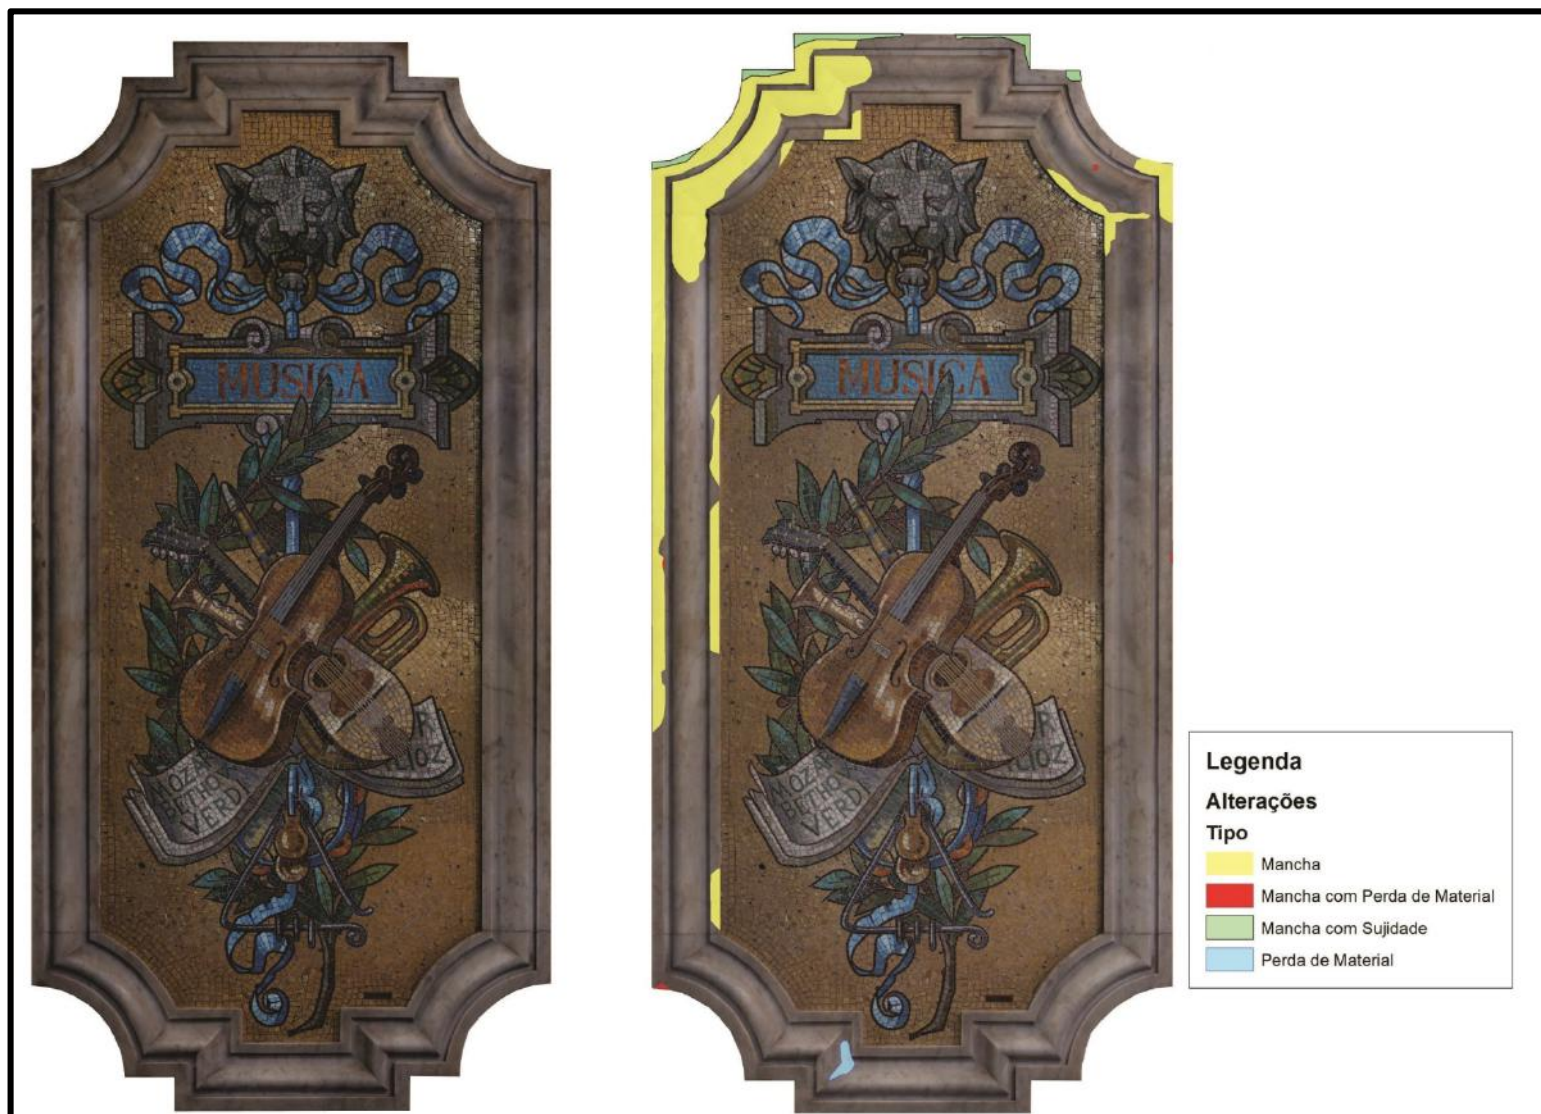
Figura 45: Mapa de danos do Painel M9 "Música". Fonte: Adaptado de Adolfo Vila (2018).

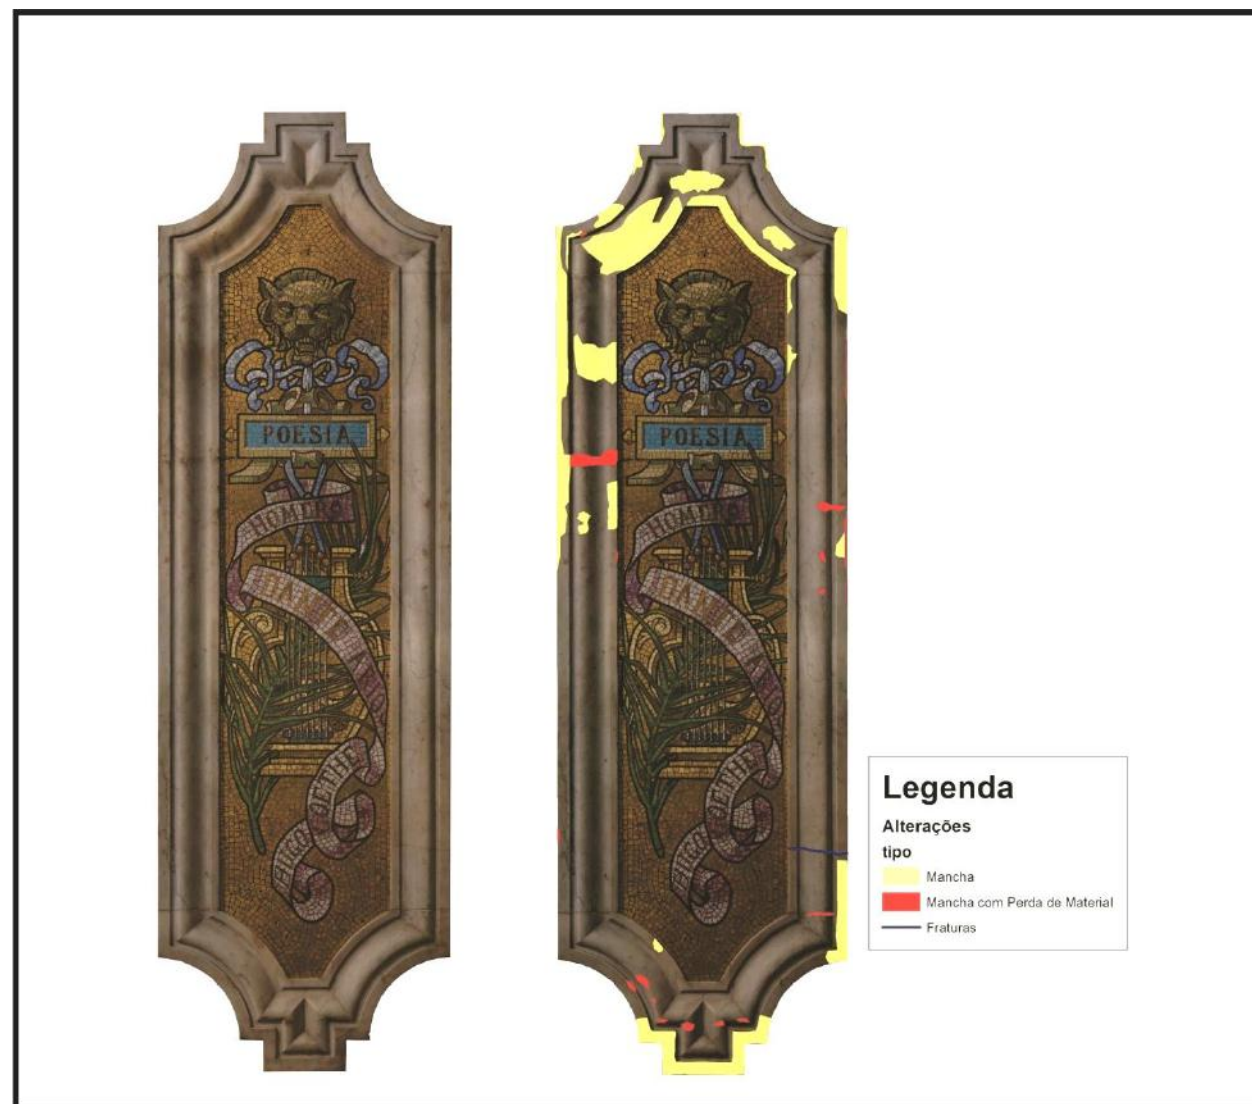
Figura 46: Mapa de danos do Painel M10 "Poesia". Fonte: Adaptado de Adolfo Vila (2018).

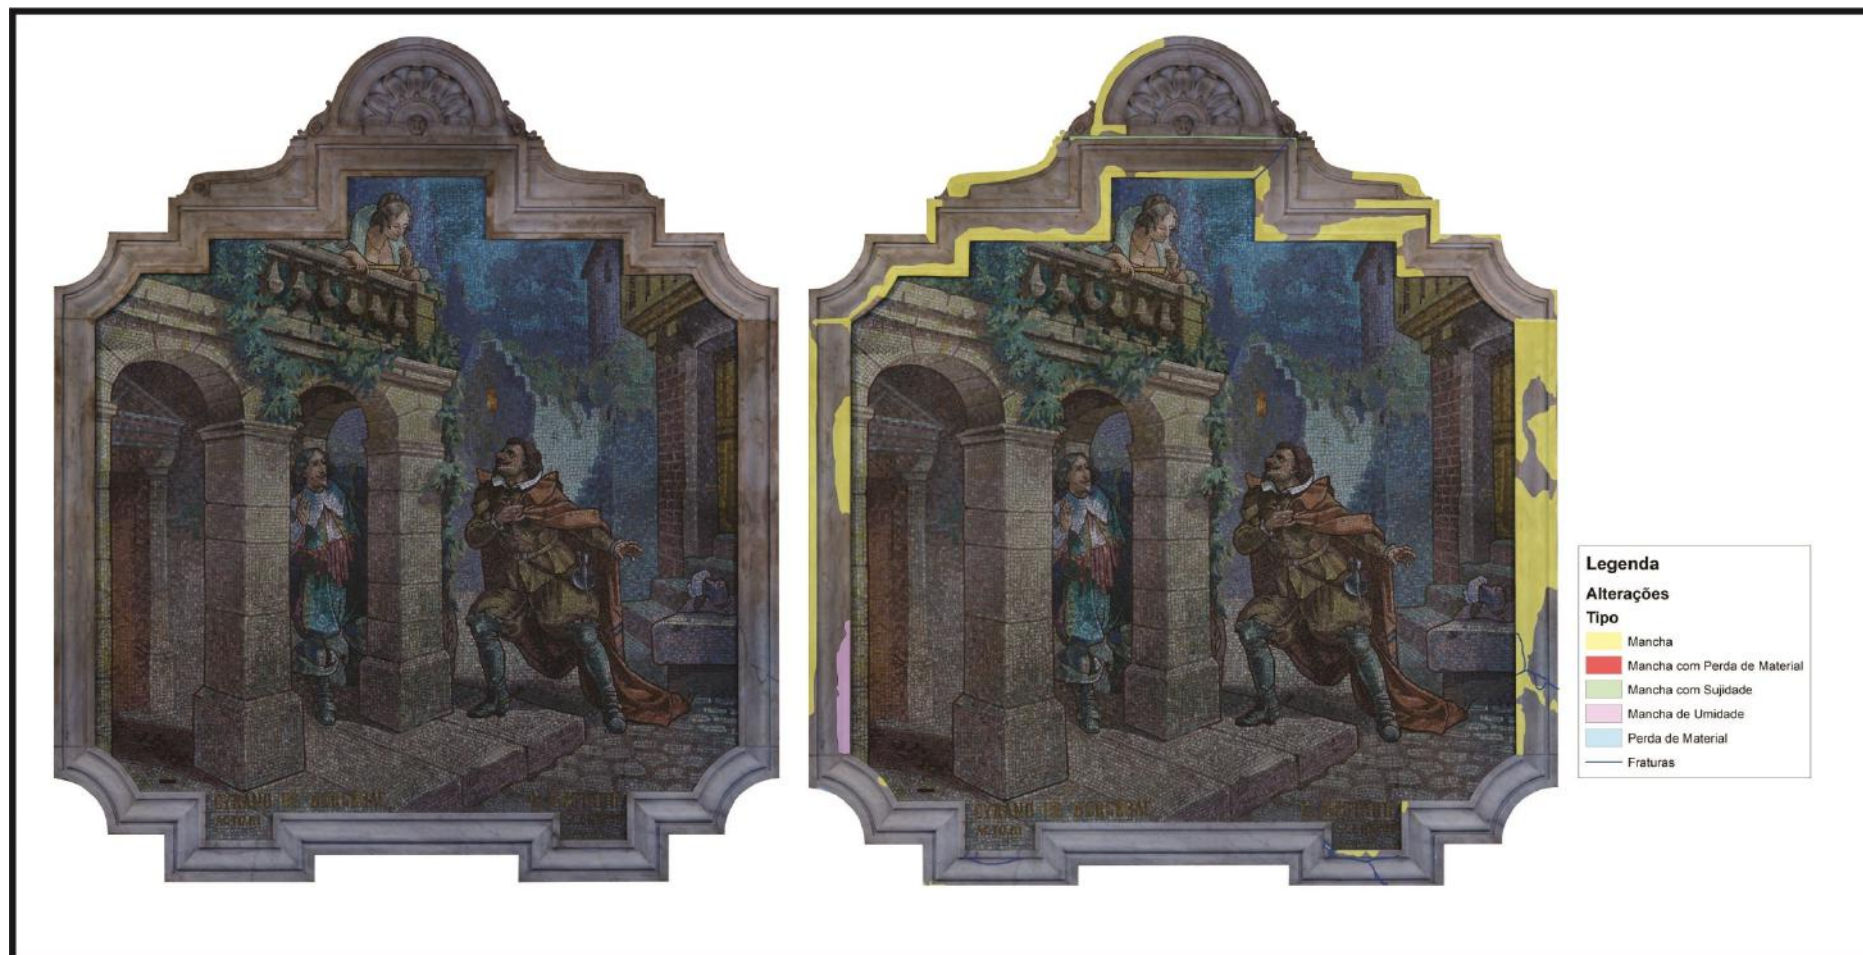
Figura 47: Mapa de danos do Painel M11 "Cyrano de Bergerac". Fonte: Adaptado de Adolfo Vila (2018).

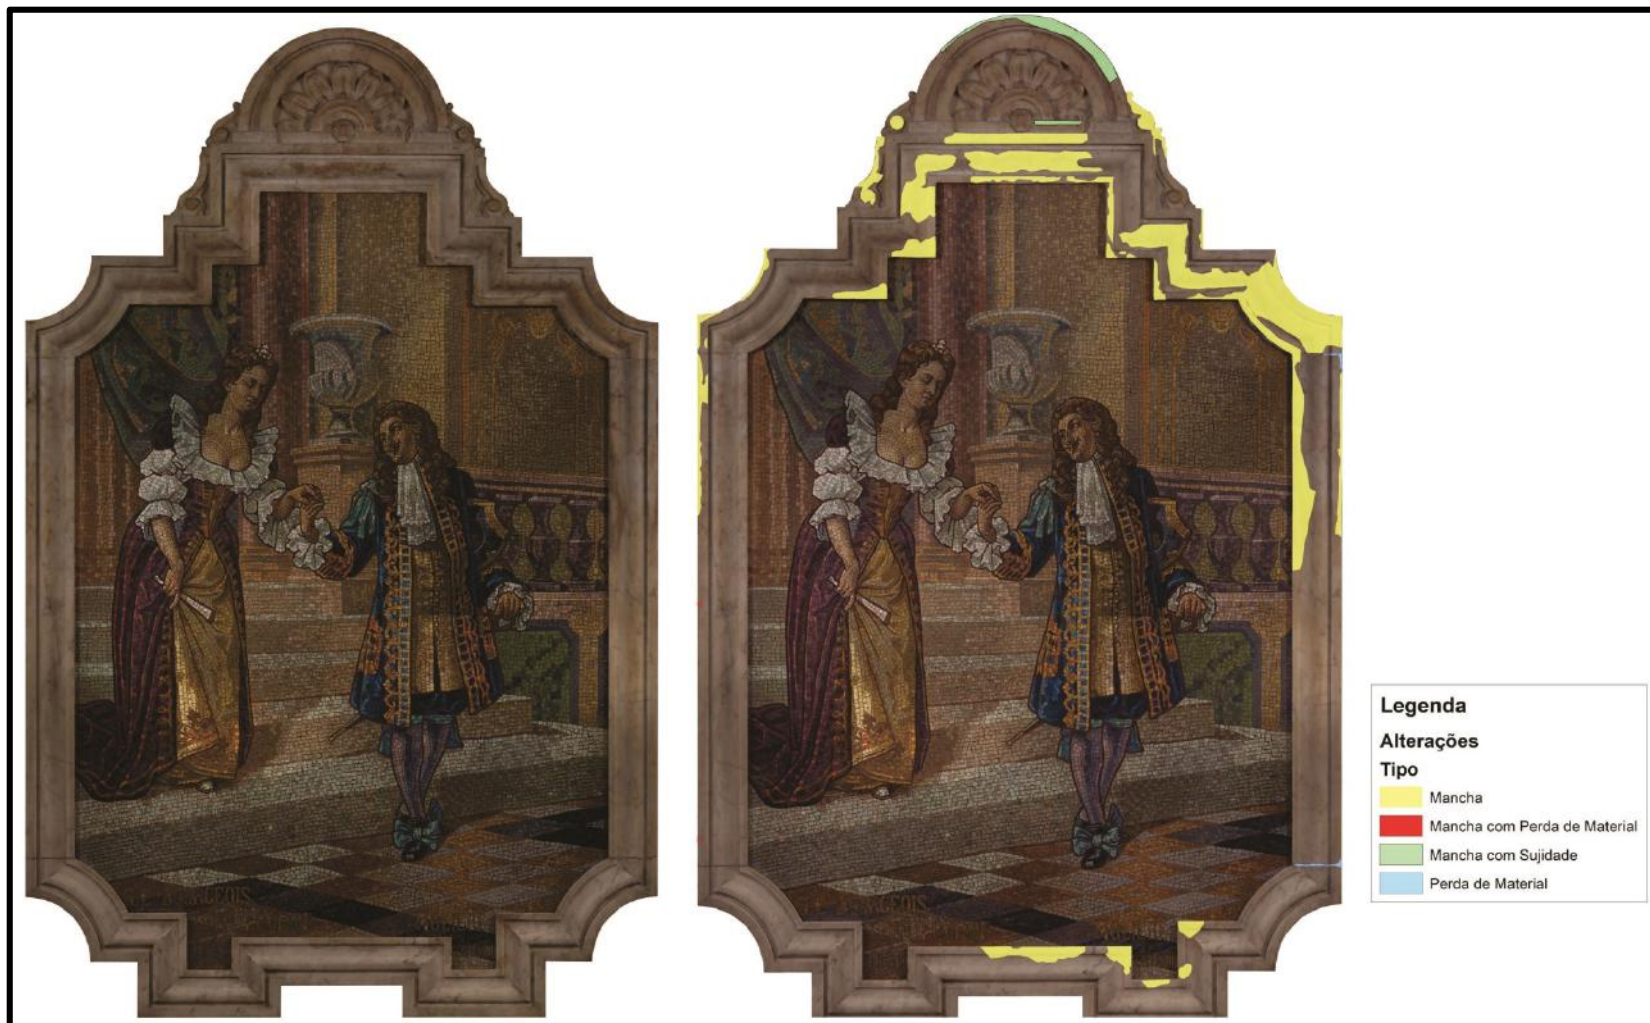
Figura 48: Mapa de danos do Painel M12 "Le Bourgeois". Fonte: Adaptado de Adolfo Vila (2018).

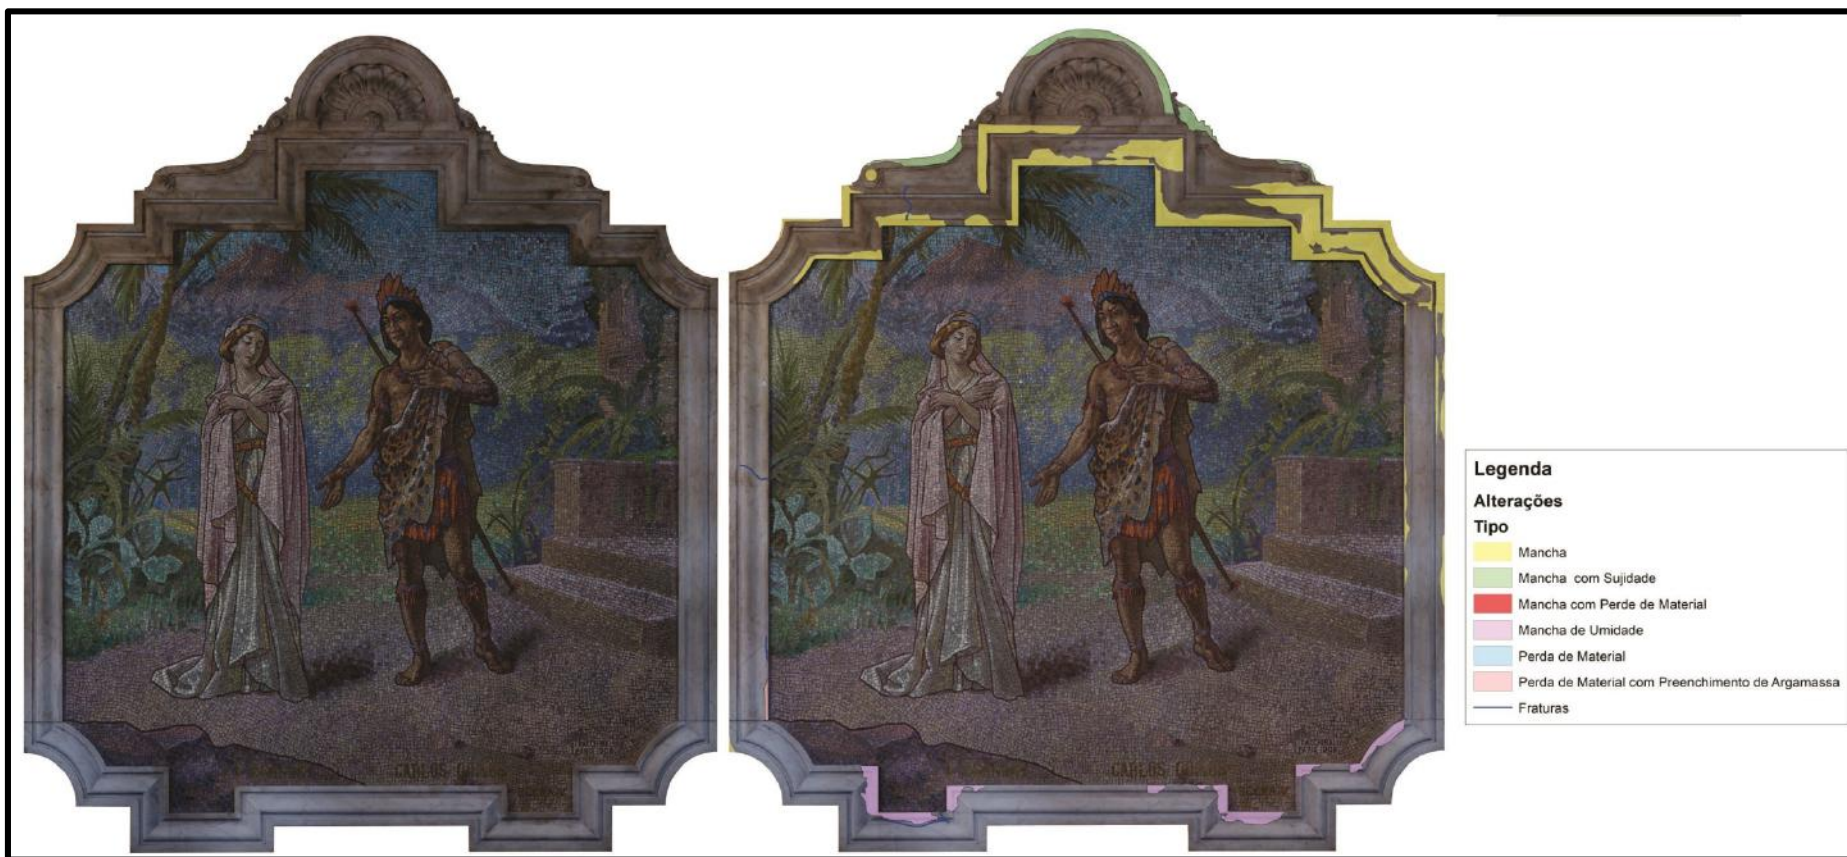
Figura 49: Mapa de danos do Painei M13 "O Guarani". Fonte: Adaptado de Adolfo Vila (2018).
